POROVNÁNÍ HODNOCENÍ STAVU MOSTŮ V SRN A ČR

COMPARISON OF ASSESSMENT OF THE STATE OF BRIDGES IN GERMANY AND THE
CZECH REPUBLIC

BAKALÁŘSKÁ PRÁCE

BACHELOR'S THESIS

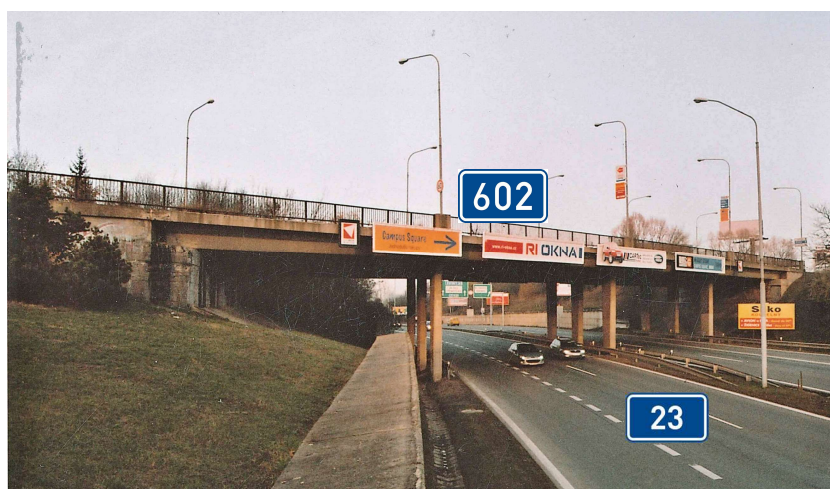
Obr. 12 Celkový pohled na vyšetřovaný most (ev. číslo 602-001). [25]

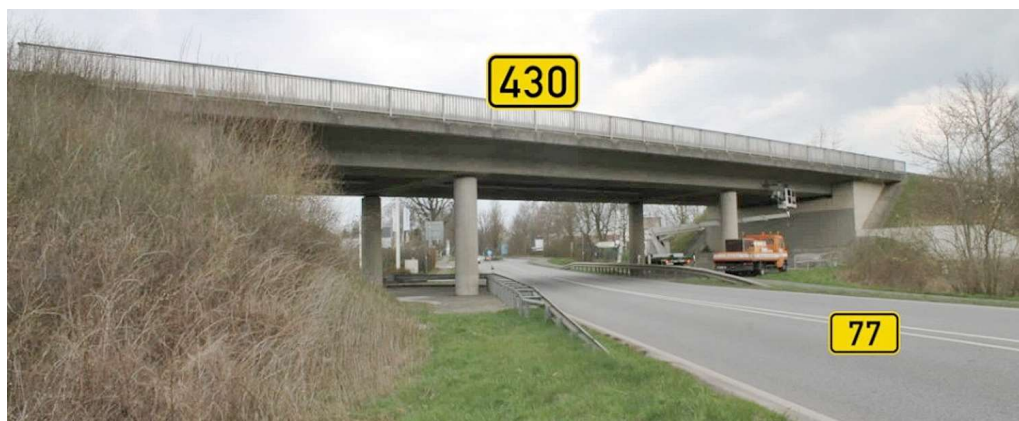
Obr. 25 Pohled na mostní objekt B430/B77 (ev. č. 1923603) nacházející se v obci Hohenwestedt – spolková republika Schleswig-Holstein.

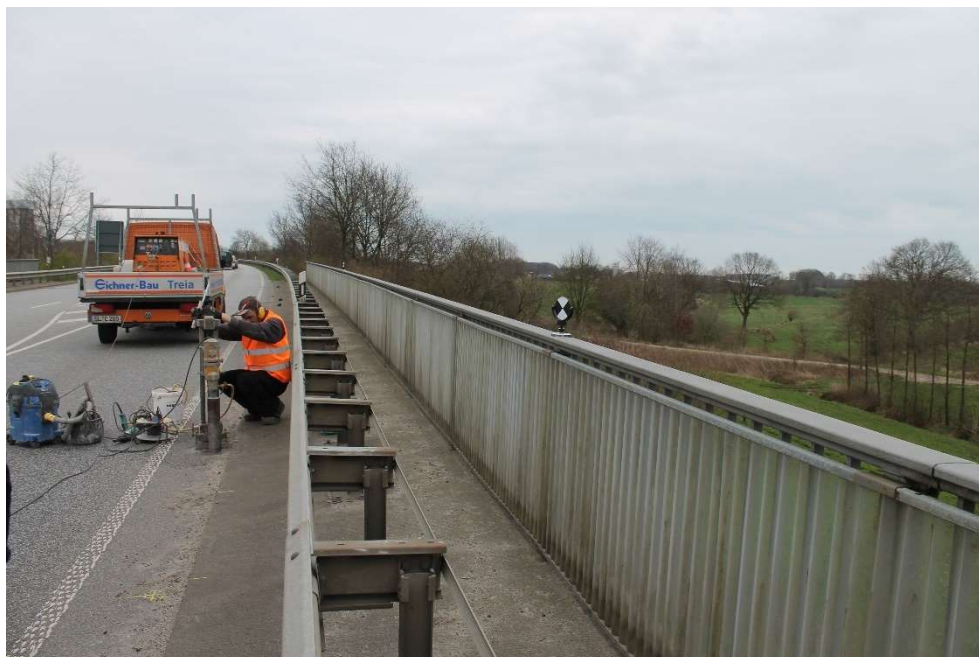
Římsy jsou železobetonové monolitické a jsou součástí nosné konstrukce. Ani u nich nebylo nalezeno poškození. Mostní vybavení také nejeví známky jakéhokoliv poškození, kovové zábradlí je navíc chráněno vlnitým plechem.

Obr. 37 Zábradlí je opatřeno vlnitým plechem.

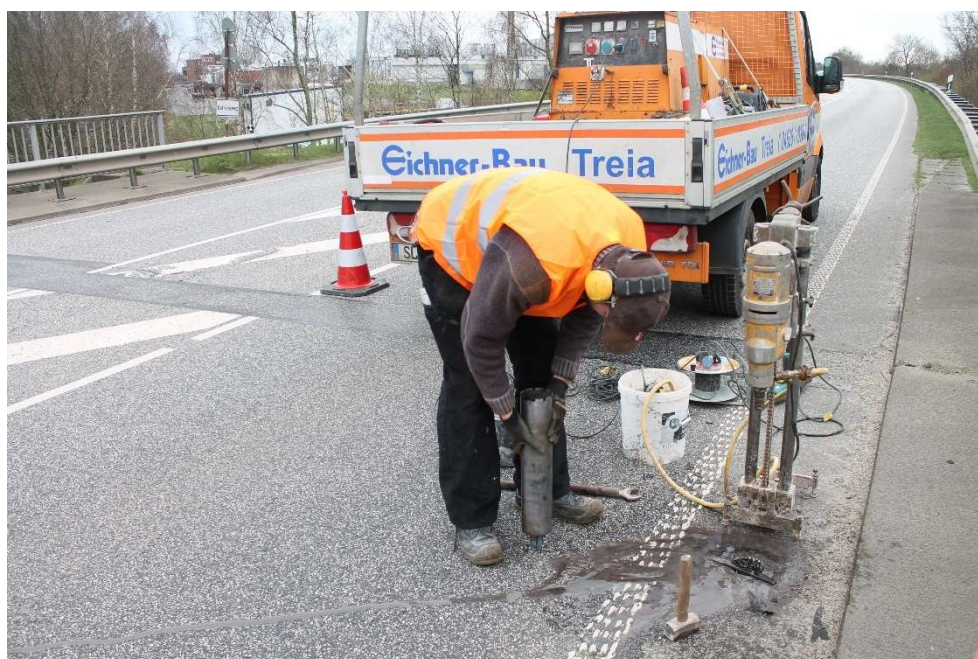
Obr. 43 Technik firmy Eichner Bau při extrakci vývrtu A1 přibližně 2 metry od severovýchodního mostního závěru.

Z hlediska bezpečnosti práce zvolil technik, provádějící odběr, vhodný oděv včetně reflexní vesty při práci v dopravním prostoru. Dále byl vybaven pracovní obuví s ocelovou špičkou a sluchátky nikoliv však ochrannými brýlemi.

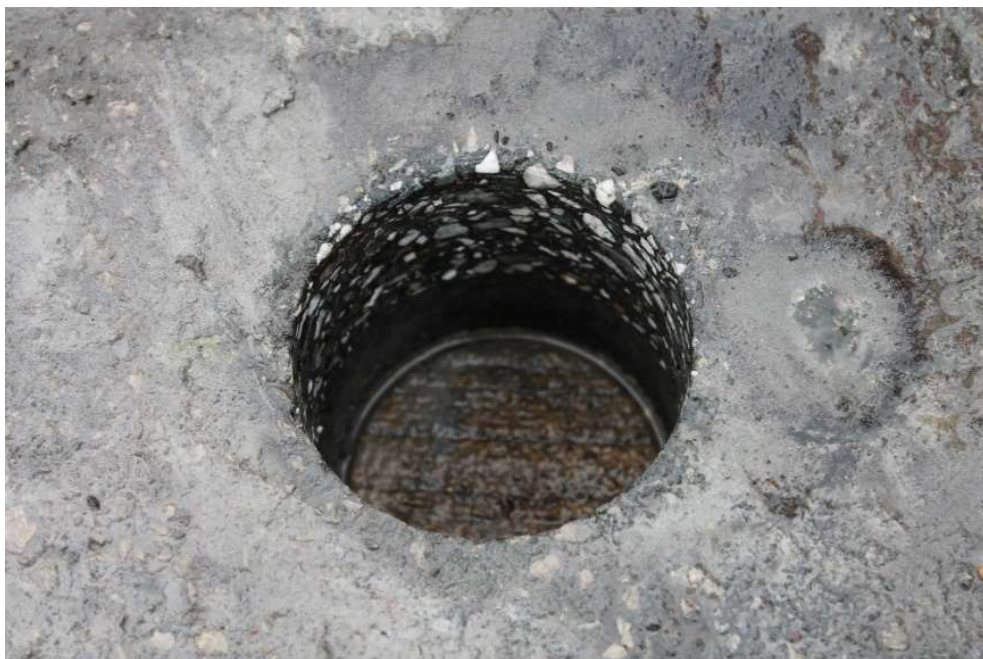
Obr. 44 Otvor ve vozovce po vývrtu A1. Ve spodní části vrtu je vidět betonový povrch.

Přebytečná voda, chladící diamantový vrták, byla po vyjmutí jádrových vývrtů odsáta průmyslovým vysavačem a otvor byl vyplněn substancí na bázi asfaltu.

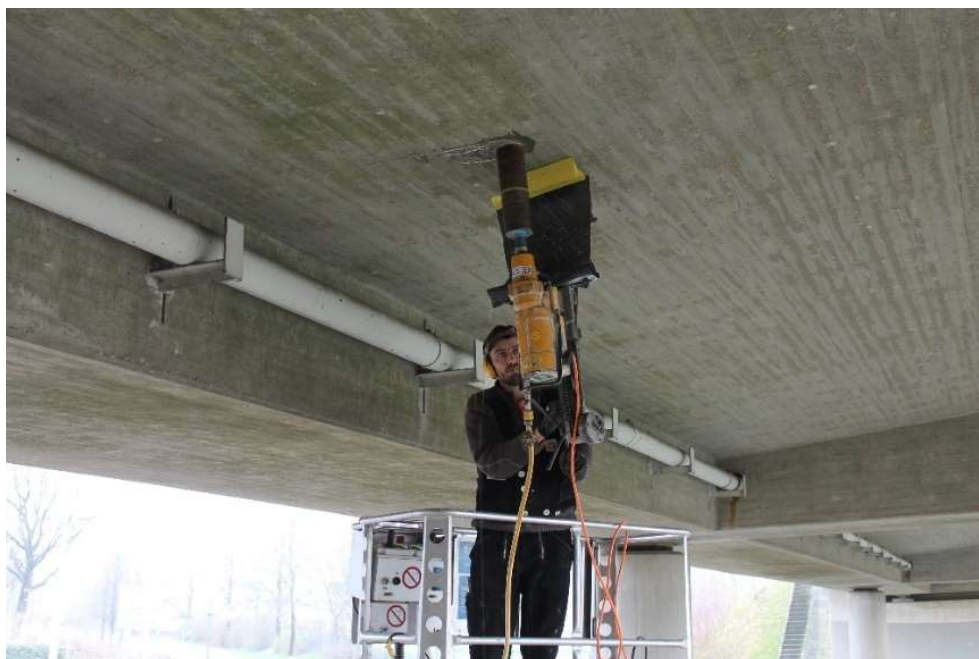
Místa odběrů byla stanovena s ohledem na polohu předpínacích kabelů, jejichž umístění bylo určeno z výkresové dokumentace. Mimo to, ale poloha kabelů a betonářské výztuže nebyla ověřována žádným přístrojem pro hledání výztuže, což bylo důvodem proč ve většině vývrtů byla zachycena měkká betonářská výztuž.

Obr. 48 Extrakce vývrtu B1 ze spodní nosné konstrukce, přibližně 4 metry od jihozápadní opěry.

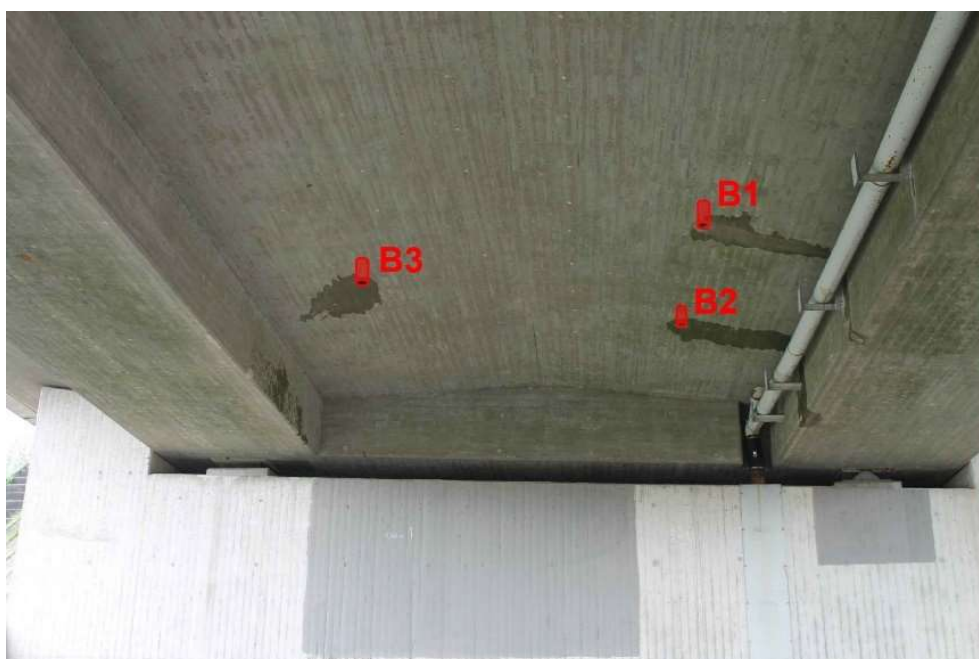
Obr. 49 Znáznornění míst odběrů vzorků B1 – B3 z nosné konstrukce v jihozápadní části.

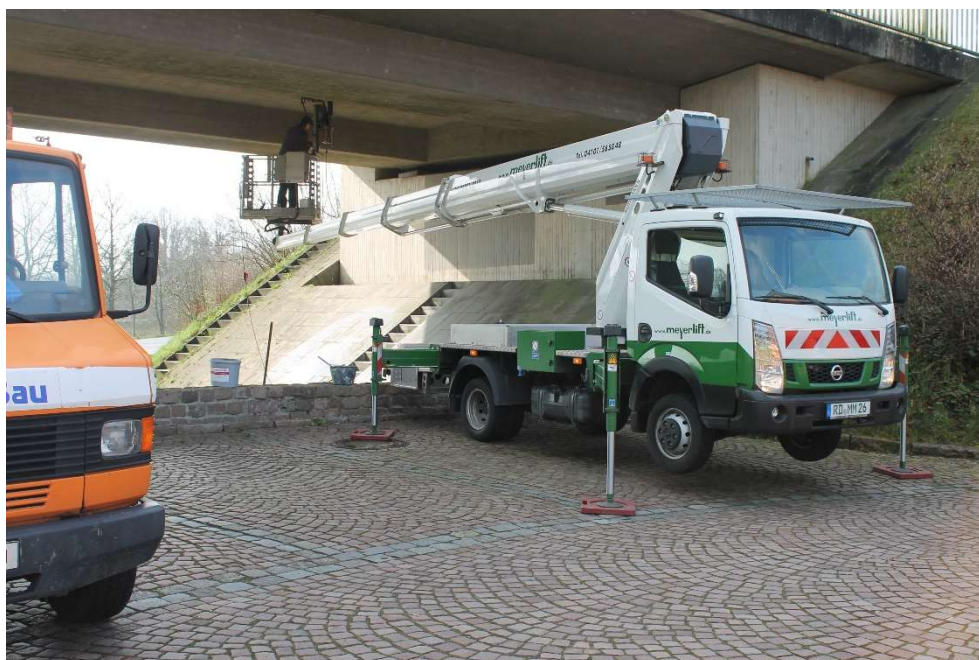
Obr. 5152 Extrakce vývrtu B8. Dosažitelnost míst odběrů byla zajištěna vysokozdviznou plošinou Ruthmann TB 270.

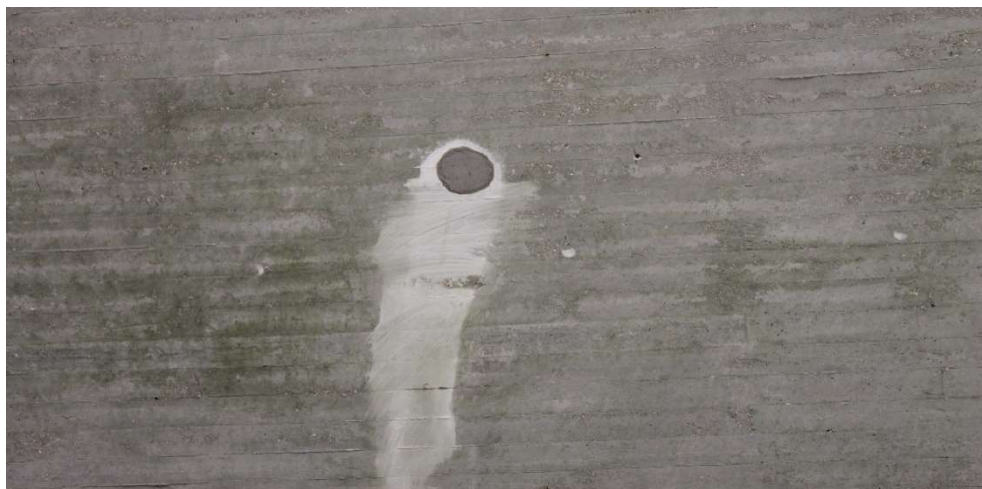
Obr. 56 Otvor po vývrtu B8 vyplněný cementovou směsí.

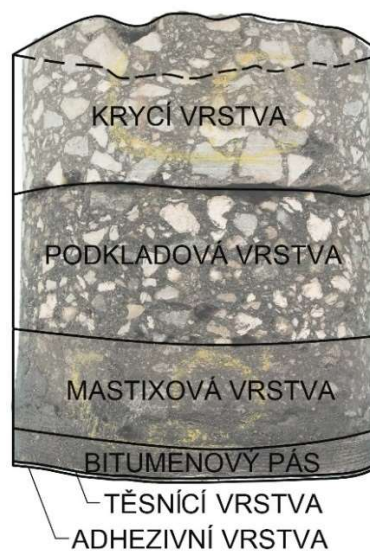
- asfaltová krycí vrstva (2,7 až 5 cm)
- podkladová vrstva pro asfalt (1,3 až 4,5 cm)
- mastixová vrstva (1 až 5,5 cm)
- bitumenový pás (0,4 až 1 cm)
- těsnící vrstva (0,1 cm)
- asfaltová adhezivní vrstva (0,1 až 0,5 cm)

Obr. 58 Znáznornění konstrukčních vrstev vozovky (vývrt A6)

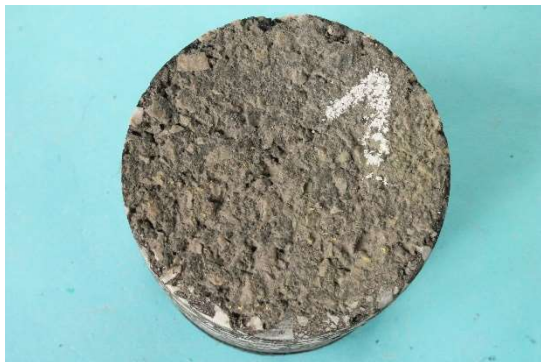
Obr. 59 Vrchní strana vývrtu A1 znečištěná prachem z dopravy.

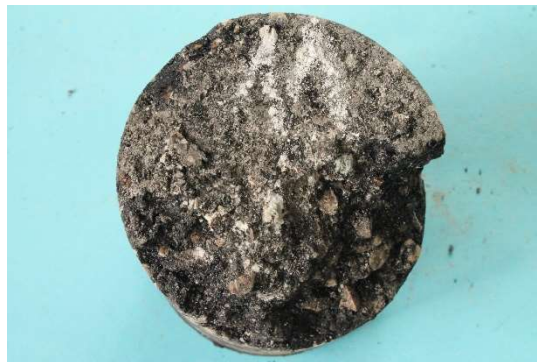
Většinu vývrtů se podařilo odebrat vcelku. U vývrtu A11 se rozrušila část nejsvrchnější vrstvy. U vývrtů A5, A6 a A12 došlo při odběru k oddělení některých vrstev. V případě vývrtu A4, druhá vrstva (od vrchu) částečně erodovala a u vývrtu A5 se částečně rozpadla při vyjímání.

Obr. 60 Vrchní strana vývrtu A11. Krycí vrstva se částečně rozpadla při extrakci.

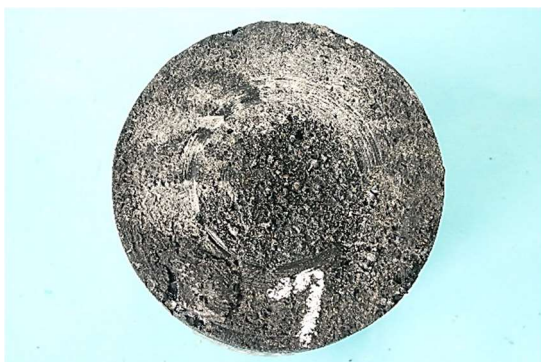
Obr. 61 Spodní strana vývrtu A1, vrstva lepidla odděluje ocelové těsnění od betonového povrchu.

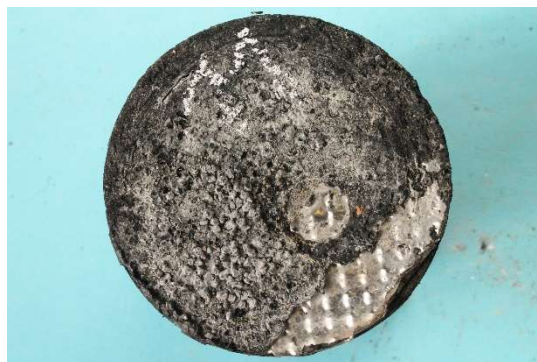
Obr. 62 Spodní strana vývrtu A11. Část adhezivní vrstvy se oddělila od těsnicí vrstvy v průběhu extrakce.

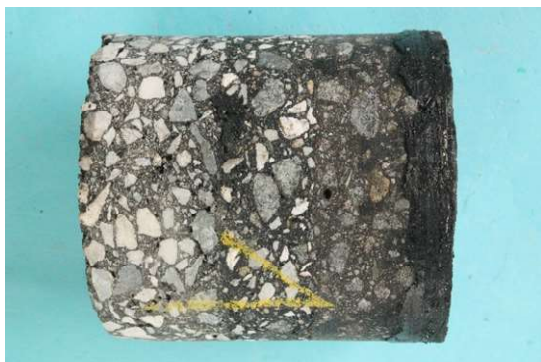
Obr. 63 Boční povrch vývrtu A1. Při extrakci nedošlo k oddělení jednotlivých vrstev.

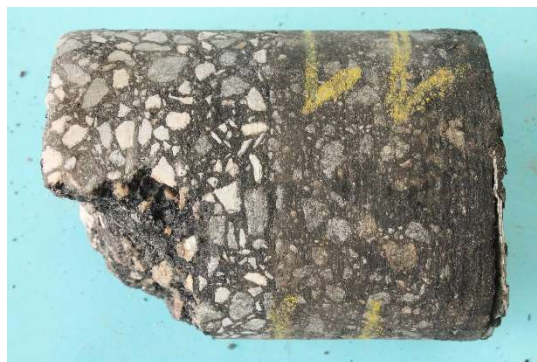
Obr. 64 Boční povrch vývrtu A11. Krycí vrstva se částečně rozpadla při extrakci.

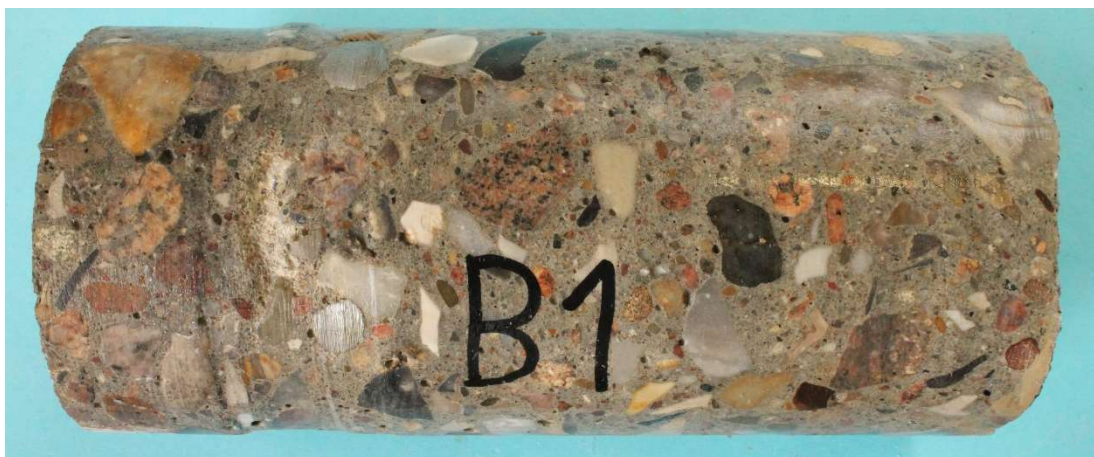
Obr. 66 Boční povrch vzorku B1 s viditelnou betonářskou výztuží zachycenou při vrtání.

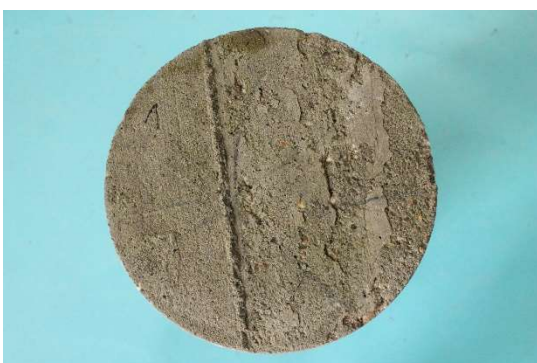
Obr. 67 Čelní plocha vývrtu B1. Na povrchu jsou zřetelné stopy po bednění. Beton prozatím nejeví znaky degradace.

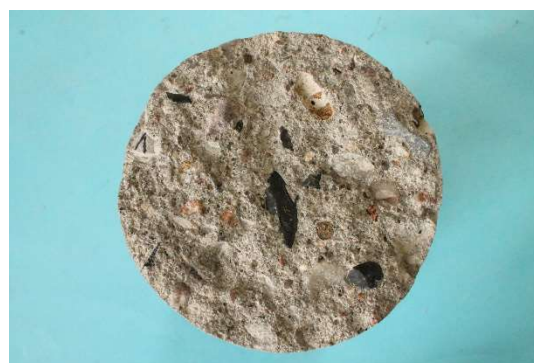
Obr. 68 Lomová plocha vzniklá extrakcí vývrtu B1. Zlom je relativně hladký, což naznačuje vyšší kvalitu betonu.

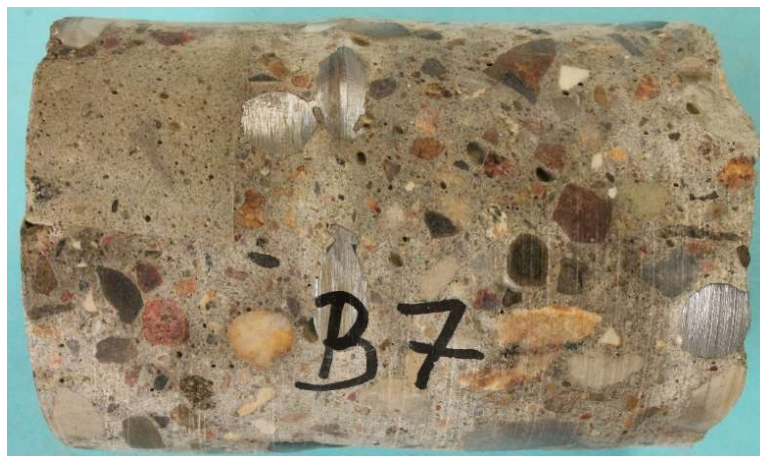
Obr. 69 Boční plocha vývrtu B7. V řezu je zřetelně vidět distanční těleso pod konstrukční výztuží.

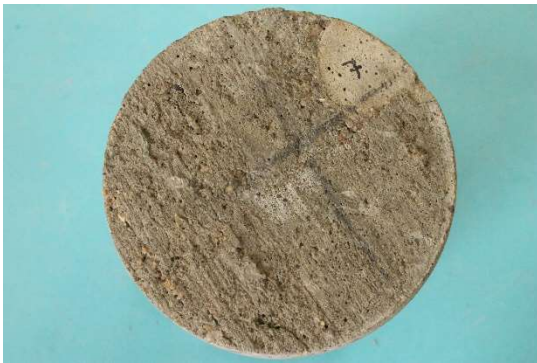
Obr. 70 Čelní plocha vývrtu B7. Na povrchu jsou zřetelné stopy po bednění. Beton prozatím nejeví znaky degradace.

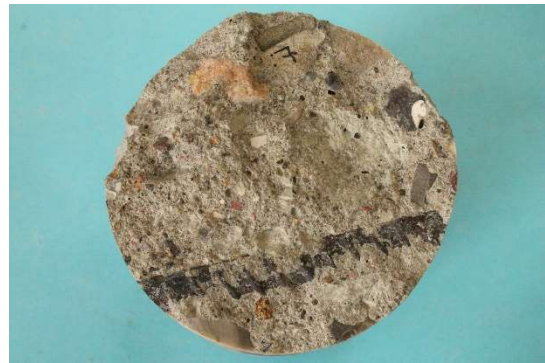
Obr. 71 Lomová plocha vzniklá extrakcí vývrtu B7. Lom nastal v oblasti, kde probíhá výztuž.

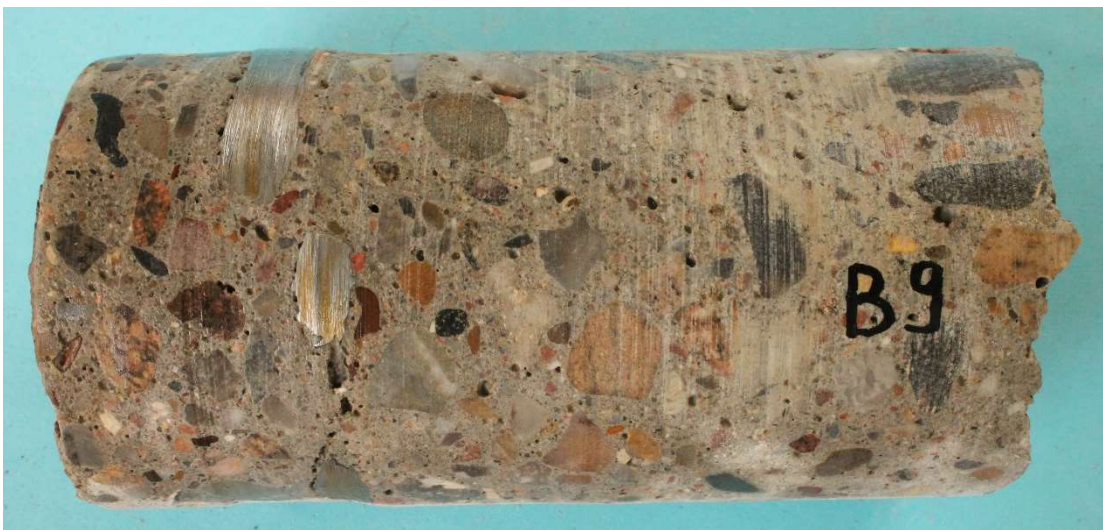
Obr. 72 Boční plocha vývrtu B9 s viditelnou betonářskou výztuží zachycenou při vrtání.

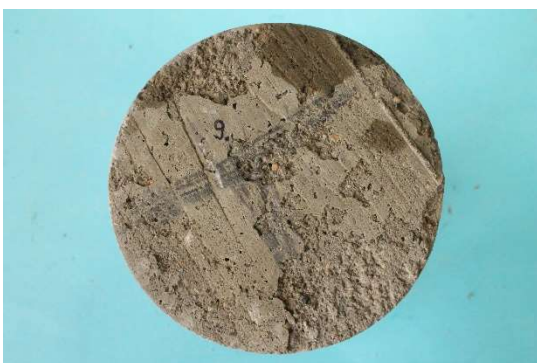
Obr. 73 Čelní plocha vývrtu B9. Na povrchu jsou zřetelné stopy po bednění. Beton prozatím nejeví znaky degradace.

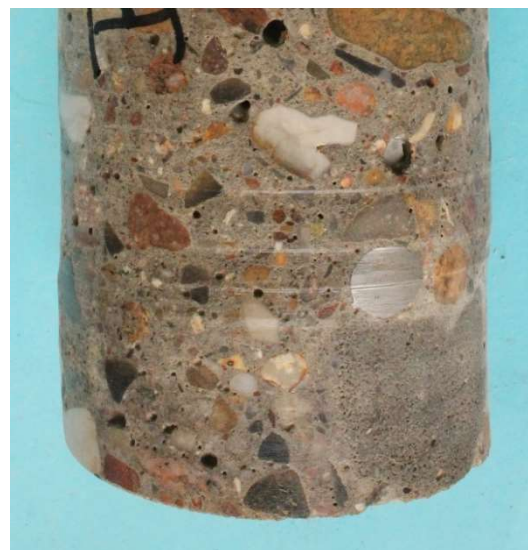
Obr. 76 Krytí výztuže bylo zajištěno distančními tělesy, jak je patrné z vývrtu B10.

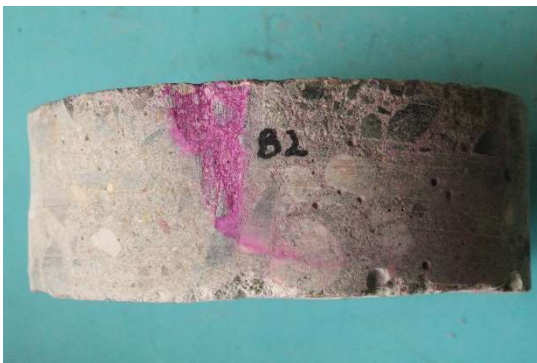
Obr. 79 Čerstvě řezané plochy vzorku B2 po postřiku roztoku fenolftaleinu. Hloubka karbonatce je zde 0–1 mm.

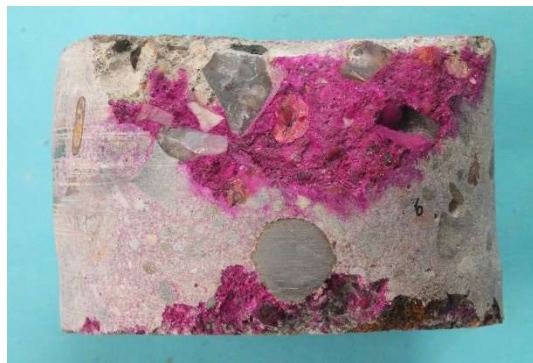
Obr. 80 Čerstvá lomová plocha vzorku B6. Hloubka karbonatce je zde 2–4 mm.

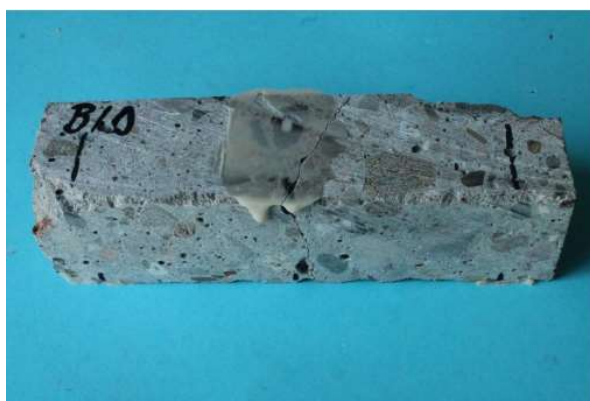
Obr. 81 Vzorek B10 upravený do rozměrů 50x50x250 mm po provedení zkoušky.

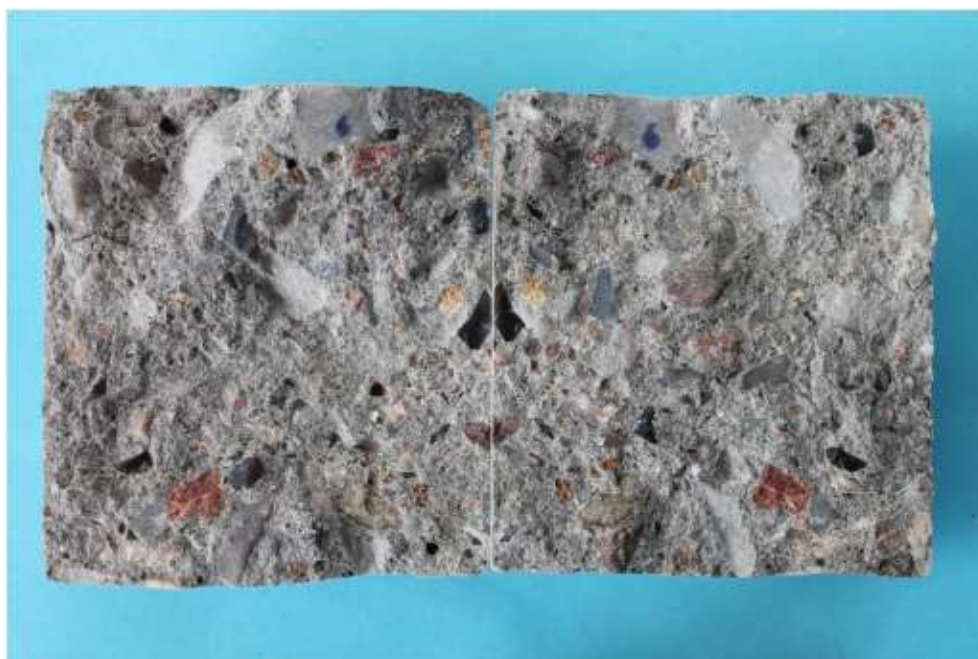
Obr. 84 Lomová plocha vzniklá testováním vzorku B6 v příčném tahu. Zlom probíhá poměrně hladce jak kamenivem, tak maltou.

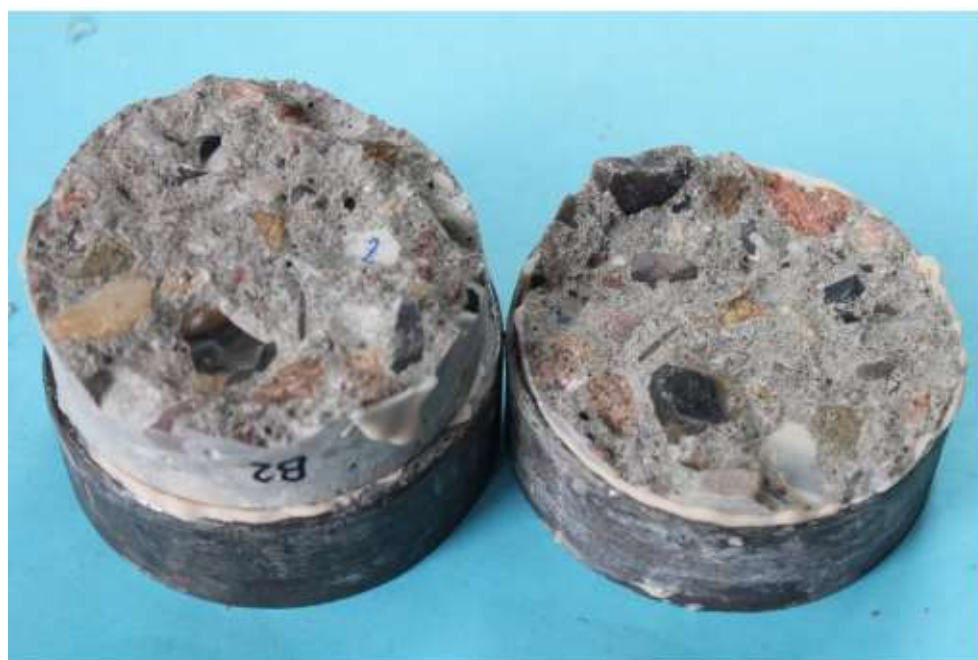
Obr. 86 Lomová plocha vzorku B2 vzniklá zkouškou v prostém tahu.

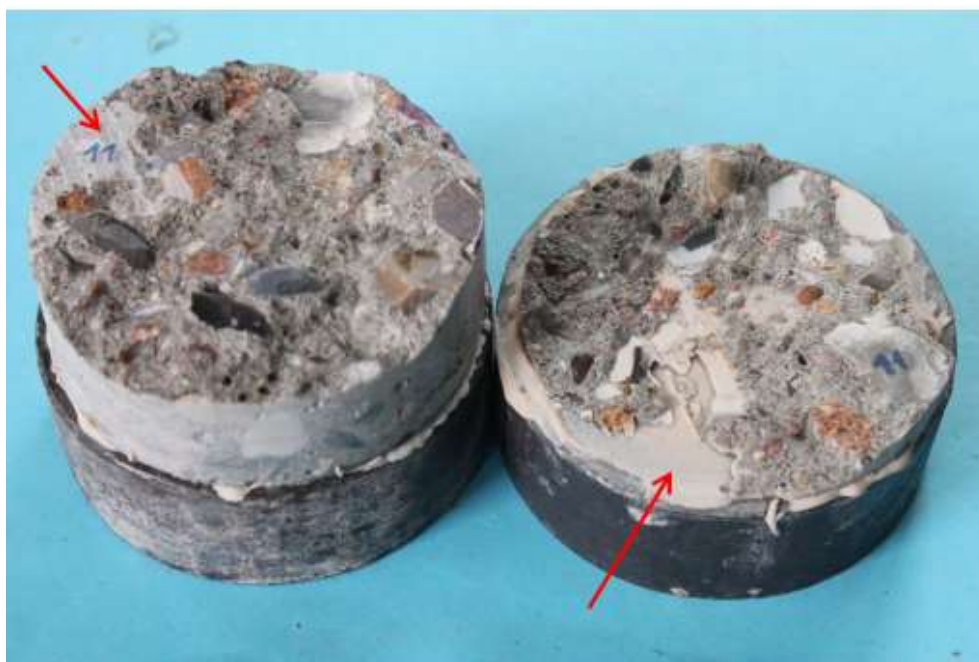
Obr. 87 Lomová plocha vzorku B11 vzniklá zkouškou v prostém tahu. Porušení soudržnosti betonu na 75 % plochy vzorku. Na zbylých 25 % plochy není vazba mezi lepidlem a betonem.
